追い越し、食い違う証言 海自艦事故、乗船者と周辺島民

2014年1月17日08時19分

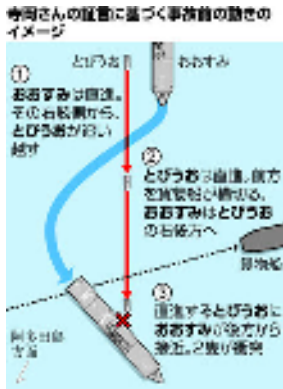
寺岡さんの証言に基づく事故前の動きのイメージ

一方、とびうおに乗っていた寺岡章二さん(67)＝広島市中区吉島西＝はこれまでの取材に対し、おおすみかとびうおの右後方から次第に接近してきたと証言。ほぼ同じ方向で並走しながら次第に接近し、衝突した点では両者の証言は一致しているが、どちらの船が追い越した形になったかについては食い違っている。

15日午前8時ごろに東方向の沖合を見ると、左から右へ、南方に向かって航行するおおすみが見えた。おおすみの後方からは、左から右へやや島側に向かって来るとびうおも見えたという。汽笛が数回鳴り、おおすみは右回りに急旋回して停止。衝突していた。後方から現れたとびうおが、おおすみの陰に隠れたとし、男性は「とびうおの方が速く見えた」と明かす。

海上衝突予防法によると、2隻の針路が交差する場合は相手を右側に見る船に回避義務があるが、並走する場合は追い越そうとする側に回避義務が生じる。
